**PROJETO DE CONTENÇÕES EM
PEDRA BASALTO DO RIO SANTA
CRUZ**

PROJETO DE CONTENÇÕES DO RIO SANTA CRUZ

Data: 29/09/2025

Versão: R02

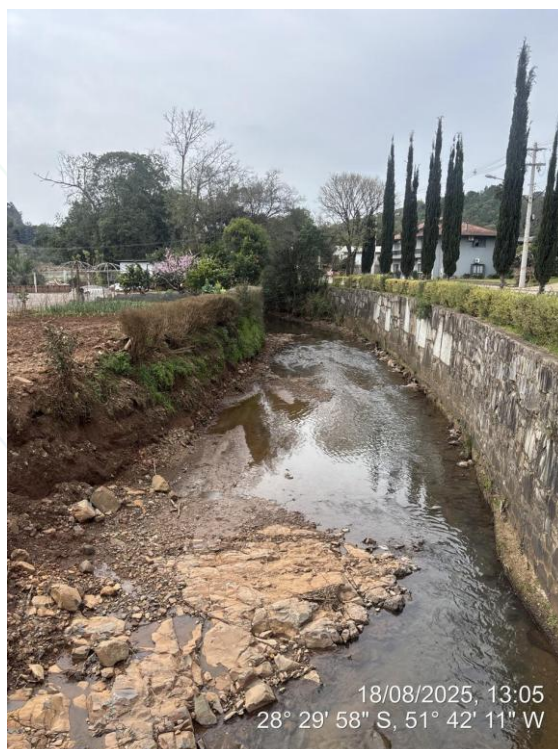
Figura 4 - Perfil 1 *in loco*

- Perfil 1, apresentado na figura 3 (à montante), foi coletado antes da ponte da Rua Mauricio Cardoso, coordenadas vide figura 4 (à jusante).

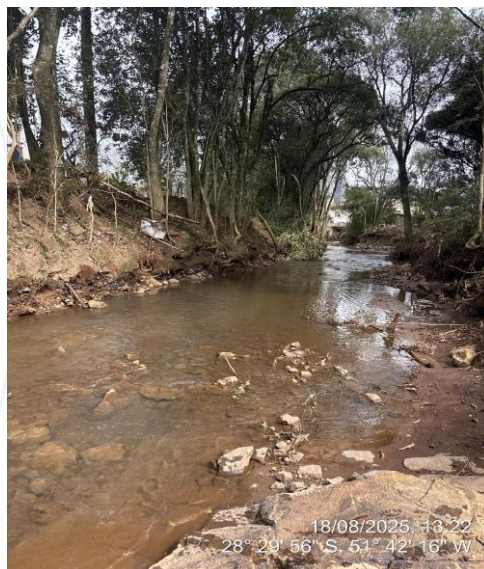
Figura 6 - Perfil 2 *in loco*

- Perfil 2, apresentado na figura 5, foi coletado atrás do salão paroquial do município, coordenadas vide figura 6.

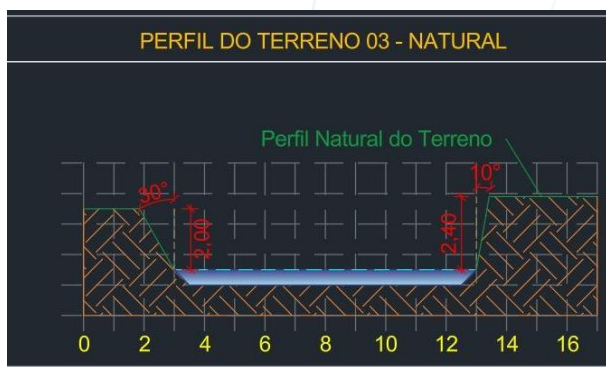
Figura 7 - Perfil 3

- Perfil 3, apresentado na figura 7, foi coletado à montante da ponte da Rua 30 de nove, coordenadas vide figura 8.

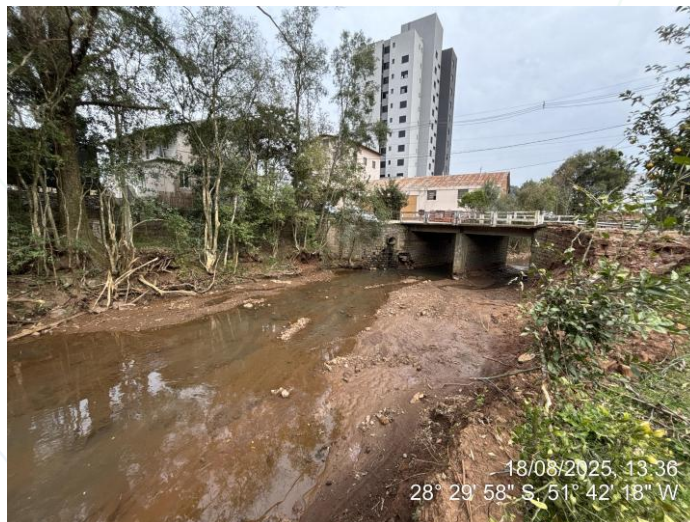
Figura 8 - Perfil 3 *in loco*

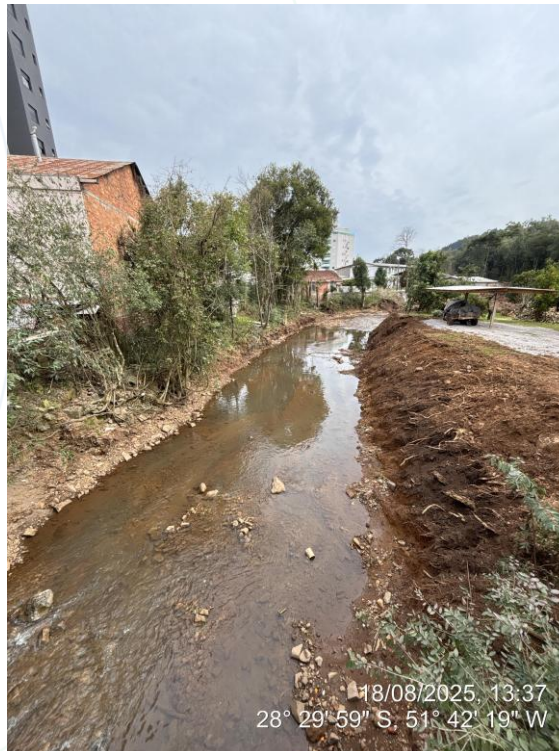
Figura 10 - Perfil 4 *in loco*

- Perfil 4, apresentado na figura 9, foi coletado à jusante da ponte da Rua 30 de nove, coordenadas vide figura 10.
