CONTEÚDO - DETALHAMENTOS

PROPRIETÁRIO - PREFEITURA MUNICIPAL DE SÃO JORGE/RS

PROJETO - REVITALIZAÇÃO DE MUSEU

A-15

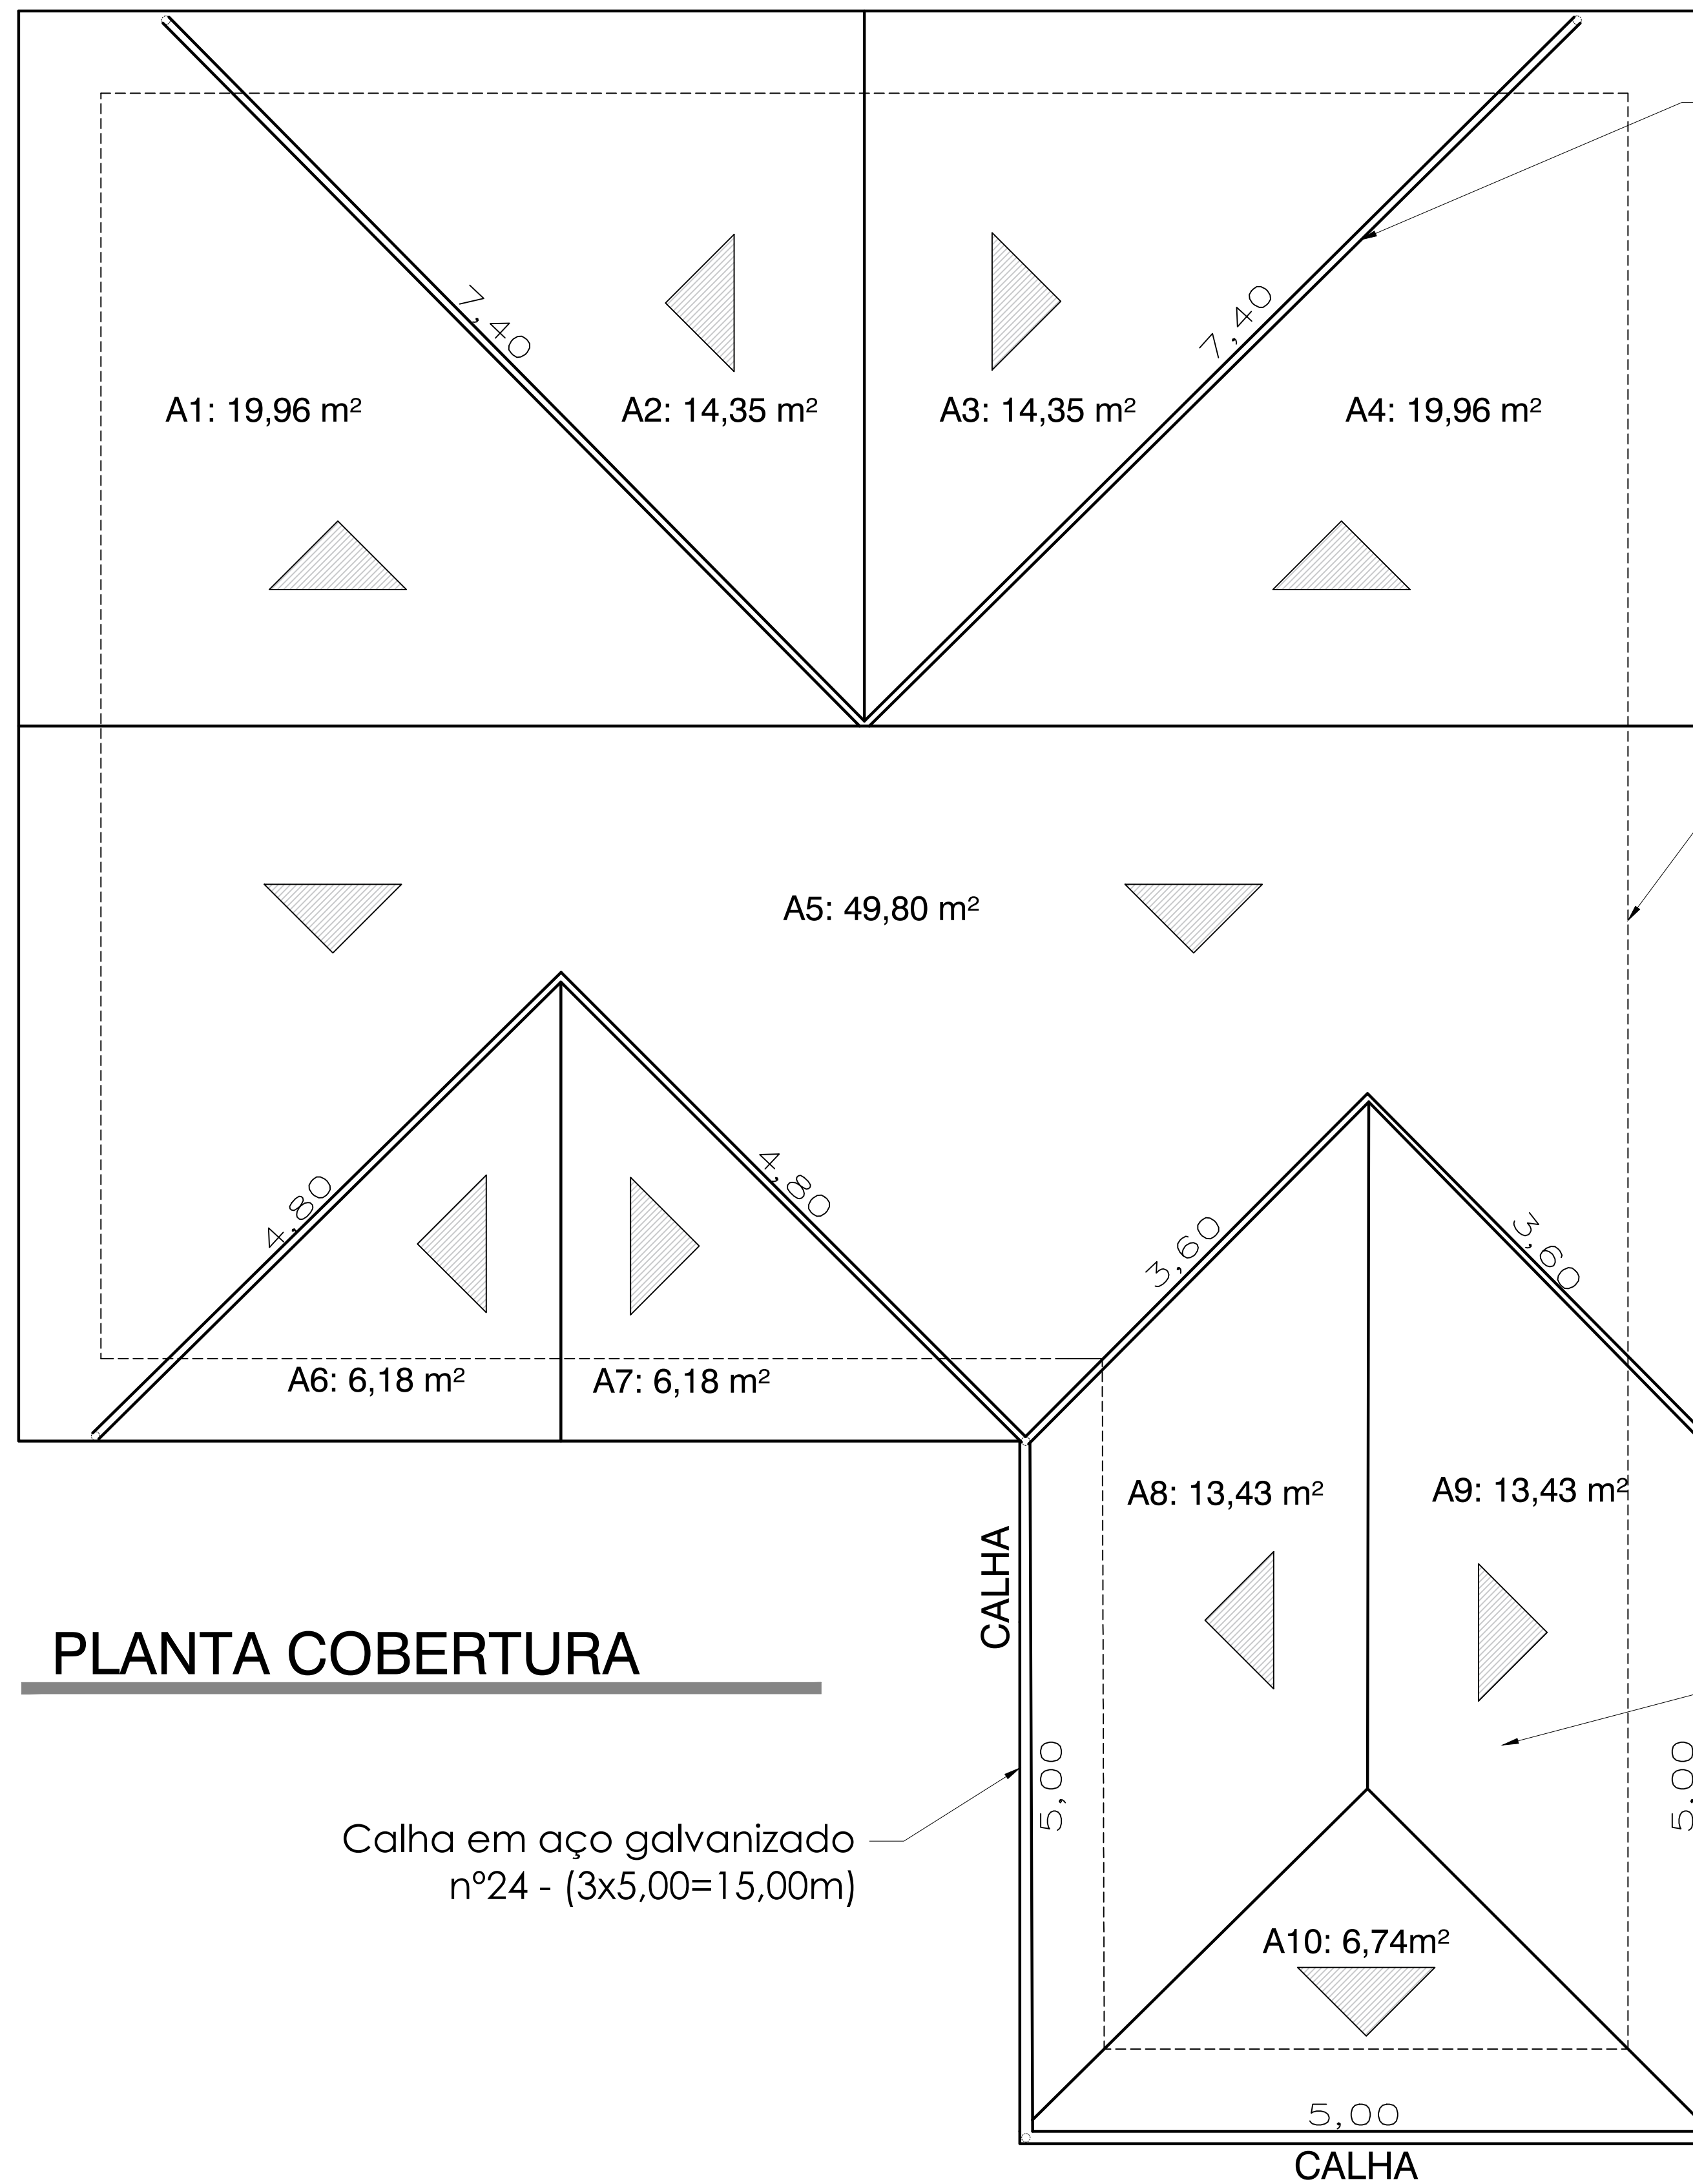
PLANTA COBERTURA

Calha p/água furtada em chapa de aço galvanizada 31,60m.

Telha de aço/ alumínio, espessura 5mm- cor terra. -Área de 164,38m²

Substituição de trama de madeira para telha de aço/ alumínio, espessura 5mm- . -Área de 33,60m²

Calha em aço galvanizado nº24 - (3x5,00=15,00m)
